## **A MANUTENÇÃO E A INSPEÇÃO PREDIAL DA ESCOLA ESTADUAL MAJOR LISBOA DA CUNHA E A SUA RELAÇÃO COM A SUSTENTABILIDADE**

O estudo em questão foi feito por meio de uma vistoria e, posteriormente da análise das anomalias e falhas da Escola Estadual Major Lisboa da Cunha, em Wenceslau Braz, Minas Gerais.

## **THE BUILDING MAINTENANCE AND INSPECTION ON THE STATE SCHOOL MAJOR LISBOA DA CUNHA AND ITS RELATION WITH THE SUSTAINABILITY**

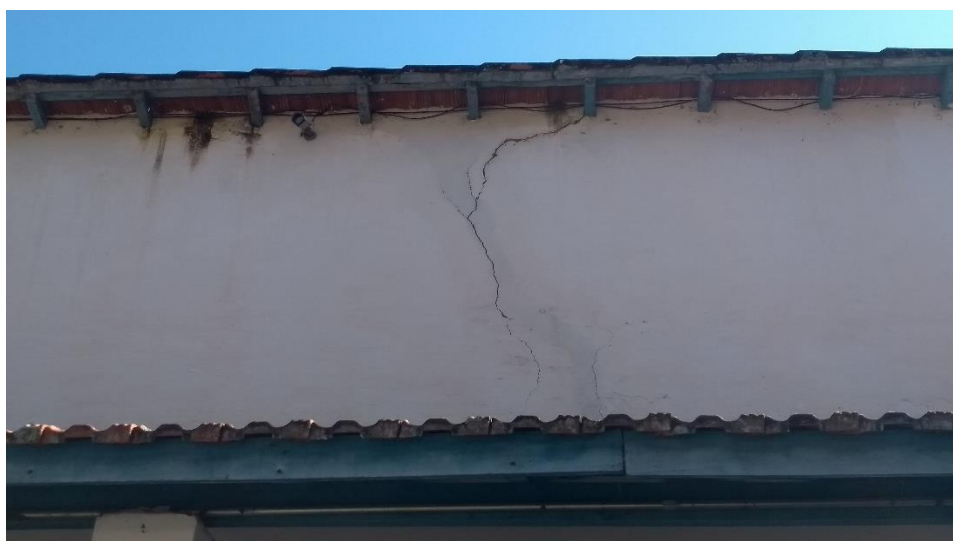
A Figura 2 mostra uma trinca por sobrecarga. É considerada anomalia endógena pois é originária da própria edificação, e sua principal causa é os caibros da cobertura apoiando-se diretamente na alvenaria, sem a presença de uma viga entre os dois elementos para distribuir a carga do telhado. Trata-se de uma falha de execução, visto que a escola não possui projeto, portanto, cabia a quem executou a obra colocar uma viga naquele local. O grau de risco é classificado como crítico, por se tratar de uma trinca ativa, que aumenta ao longo do tempo, comprometendo a estrutura. A Tabela 1 mostra que a pontuação GUT foi de 480.

Figura 2 - Trinca por sobrecarga (Fonte: Própria do autor)

Figure 2 – Crack because of overweight (Source: Photo taken by the author)

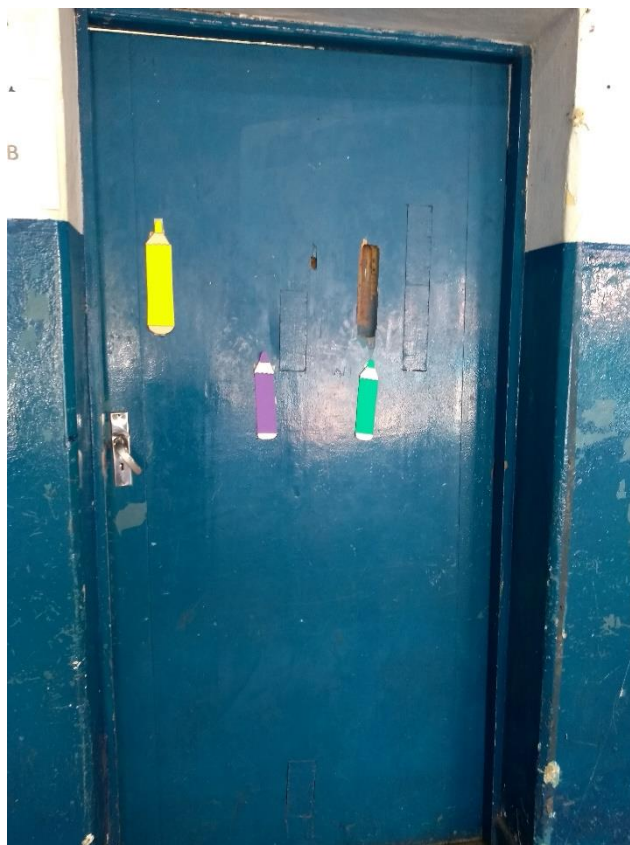
A Figura 3 apresenta deterioração de uma das portas. É classificada como anomalia funcional, ou seja, apresenta-se nesse estado por se tratar de uma porta muito antiga e ter ultrapassado a sua vida útil. Algum funcionário deveria ter constatado que a mesma deveria ter sido trocada com antecedência, o que mostra uma falha operacional, pois, de acordo com a Norma de Inspeção Predial esse tipo de falha é caracterizado por procedimentos inadequados de registros, controles e rondas. A norma de inspeção predial classifica o grau de risco como mínimo, visto que a anomalia afeta somente a estética do local. De acordo com a Tabela 2, a pontuação GUT foi de 18.

Figura 3 - Deterioração da porta (Fonte: Própria do autor)

Figure 3 – Door deterioration (Source: Photo taken by the author)

Portanto, a ordem de prioridades (do que apresenta maior risco para o menor) segundo a Tabela 5 foi: Disjuntor exposto, trinca por sobrecarga, mancha de bolor e deterioração da porta. Isso mostra que quando a manutenção for realizada, deve começar com a correção do problema do disjuntor, pois esse apresenta mais risco aos alunos e funcionários. Já o problema da porta não tem risco nenhum aos usuários da edificação, então sua correção (nesse caso a troca da porta) pode ser deixada por último.

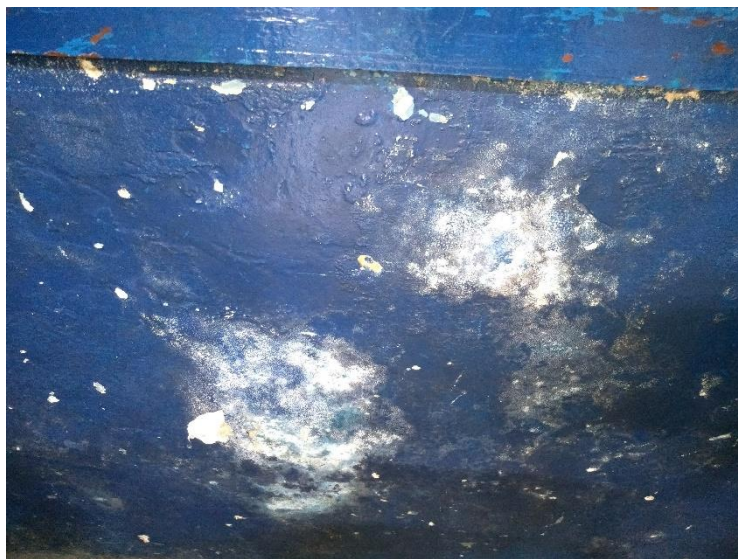
A Figura 4 mostra manchas de bolor na parede de uma das salas de aula, anomalia classificada como endógena, pois se originou no período de uso da edificação, sem influência externa. Trata-se também de uma falha de execução, pois a impermeabilização da viga baldrame (fundação) e das paredes não foi realizada. Devido a esse fato, a umidade do solo sobe pela alvenaria, o que torna o ambiente propício à proliferação dos fungos do bolor. O grau de risco é considerado médio, pois essa deterioração causa pequena desvalorização da edificação e não influencia na estrutura, mas, no entanto, pode agravar problemas respiratórios de alunos. A pontuação foi de 360, segundo a Tabela 3.

Figura 4 - Manchas de bolor (Fonte: Própria do autor)

Figure 4 – Mildew stains (Source: Photo taken by the author)
